東京国立文化財研究所新収蔵庫の環境調査

東京国立文化財研究所新営収蔵庫の環境調査

石 崎 武 志

Inspection of the Storage Room Environment of the New Tokyo National Research Institute of Cultural Properties

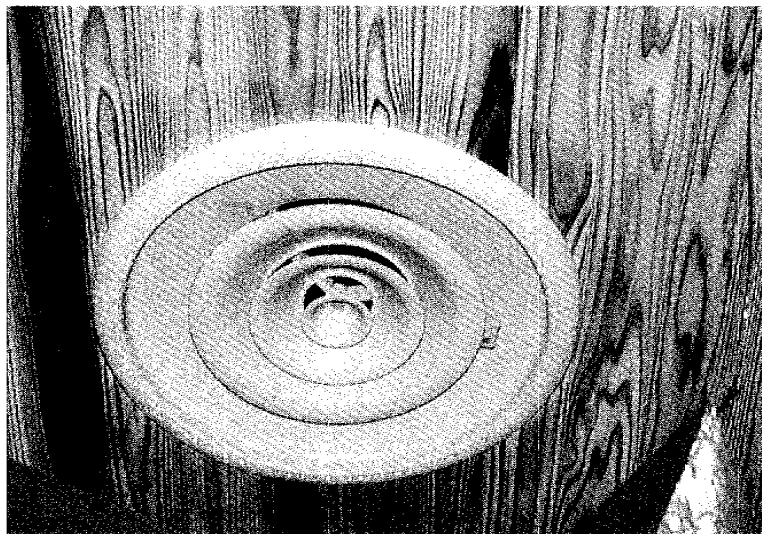
図2 収蔵庫天井部分の空気吹き出し口（アネモ）部分での結露

当研究所は2月に竣工し、職員も2月中に新宮の建物に引っ越した。収蔵庫に関しても、空調機の運転を開始したが、2月17日の朝に、図2に示したように収蔵庫天井部分の空気吹き出し口（アネモ）部分で、結露が見られた。空調機の運転記録を見ると、前日夕方に空調機の稼働を停止したことが分かった。空調機を停止した後に、なぜアネモ部分で結露するのか、その原因を明らかにする上で、収蔵庫、前室の部屋の中央部、アネモ部分、空調機の外気取り入れ部分（OA）、収蔵庫からのリターン部分（OE）、それらの空気が混合する部分、加湿器上部等の場所に、温湿度データロガー（Hobo-08, 米国 オンセットコンピュータ社製、大きさ4×6×1cm）を配置し、結露が起こった時と同様に、まず空調運転を行い、その後稼働を停止した際の、5分おきの温湿度データロガーを測定した。

図10には、収蔵庫天井空気吹き出し口部分の温湿度変化を示す。2月25日夕方に空調機の運転を開始し、2月28日に停止、加湿部分の水を除去して測定を行った。空調機停止後、湿度は上昇せず、水が加湿器から供給されていることが特定された。さらに、加湿器部分の調査をしたところ、ヒーター部分の配線に誤りがあり、空調停止後もヒーターの電源が入ったままになっていて、加湿が継続されていることが分かった。ここで、配線をつなぎ変えて、3月1日に再スタートした。その後の、湿度も安定していなかったが、これは、超音波加湿器に異物が詰まっているためであることが分かったので、異物を取り除き、3月3日13時に再スタートした。3月6日11時に運転を停止しその後の経過をみた。図10の湿度の結果を見て分かるように、3月3日以降の湿度は58%程度に一定になっていることが分かる。また、空調機停止後は、温度は4℃程度下がるものの、湿度の大きな変化は見られなくなった。

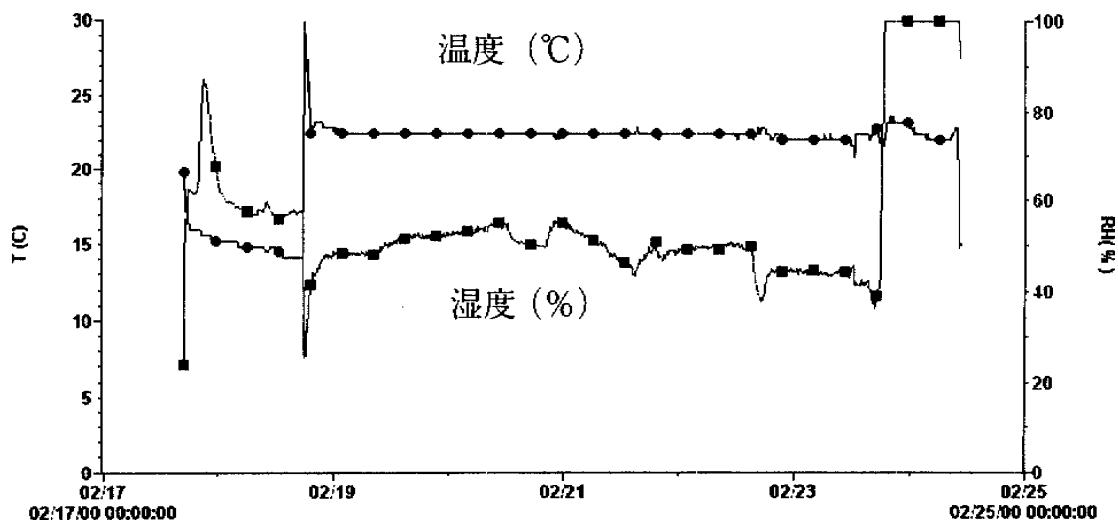
前室天井の空気吹き出し口に設置した温湿度データロガーの測定結果を図3に示す。2月17日朝に結露が見られたので、2月17日午後に測定を開始した。2月17日の夕方でもまだ、湿度が90%程度になっているのが分かる。この後、湿度が低下しほぼ55%程度まで下がった。2月18日18時に空調機の稼働を開始したところ、温度の値は22～23℃の一定値となったが、湿度は40～55%の間で変動した。2月23日18時に、空調機の稼働を停止したところ、湿度が急に上昇し100%になった。この際温度も23℃から3℃ほど上昇し、その後徐々に低下した。24日朝には、前回同様、収蔵庫上部の空気吹き出し口に結露が見られた。

図3 収蔵庫天井空気吹き出し口部分の温湿度変化

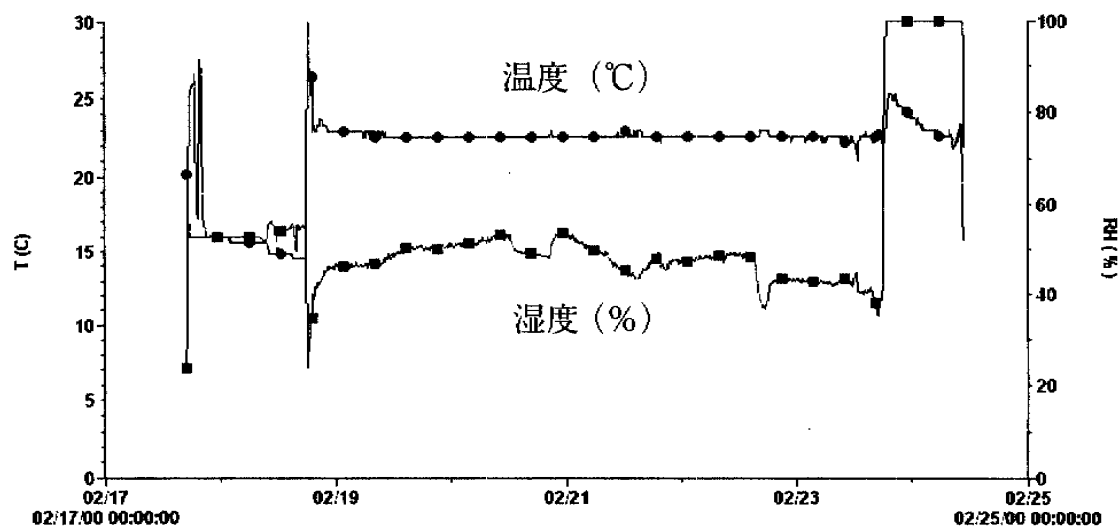
図4に、前室の空気吹き出し口の温湿度変化を示す。前室アネモ部分の温湿度も、収蔵庫のアネモ部分と同様な変化をしているのが分かる。

図4 前室天井空気吹き出し口部分の温湿度変化

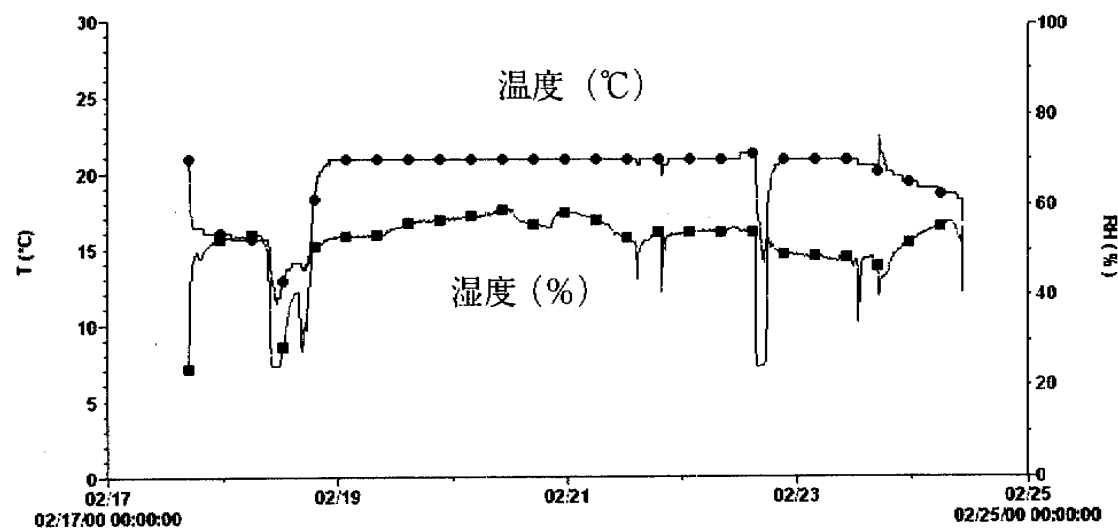
図5には、前室中央部の温湿度変化を示す。2月18日、2月22日に湿度が25%程度まで下がっているが、これは検査のために人が収蔵庫前室に入り、外気が入ったためである。2月24日17時30分の空調の稼働を停止したときは、湿度が40%から55%まで徐々に上昇していくのが見られる。しかし、この部分は、空気吹き出し部分ほど、急激に湿度上昇していないことが分かる。

図5 前室中央部の温湿度変化

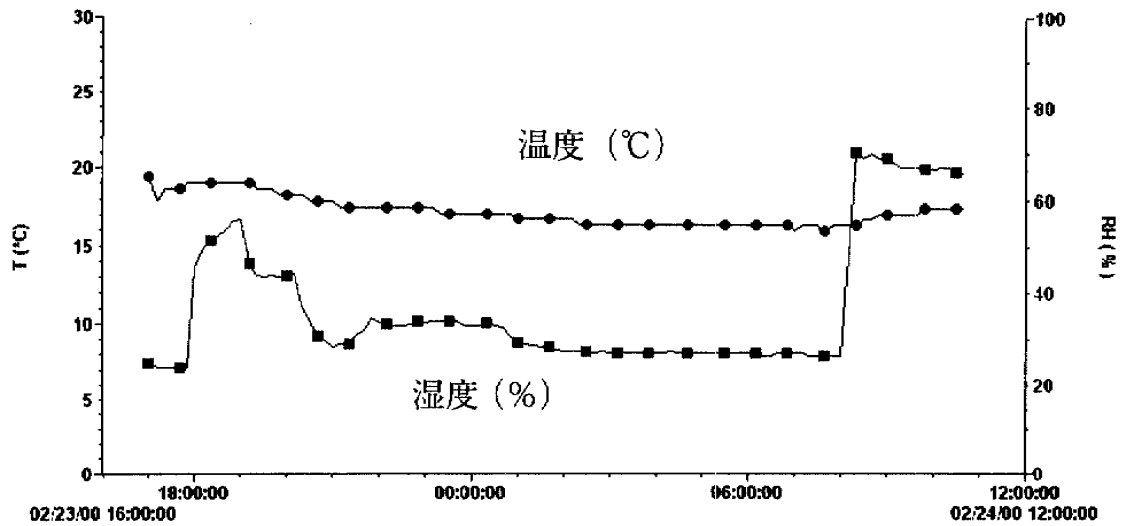
図6には、空調機の外気取り入れ部分の温湿度変化を示す。ここでは、空調機の稼働を停止した23日17時30分から、徐々に温度、湿度が低下していき、24日8時、全館の空調が稼働してから、温湿度が上昇しているのが分かる。当初、空調機の稼働が停止すると低い温度の外気が

図6 空調機の外気取り入れ口部分の温湿度変化

入ることにより、相対湿度が上昇するのではないかと予測されたが、この部分の温度低下が2.5℃程度であること、流入してくる外気の湿度が30～50%程度の低いものであること、また、図3や図4に見られるように、空調機の停止直後に温度の急激な低下が見られないことから、原因が低温の外気の流入ではないことが分かった。

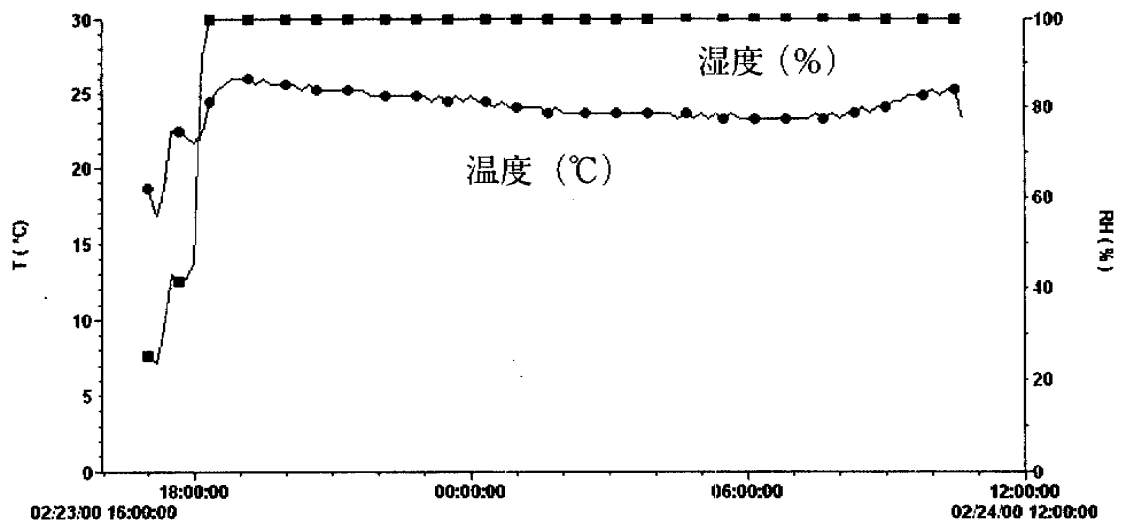
図7 空調機内のヒーターによる加湿部分の温湿度変化

図7には、空調機内で、ヒーターによる加湿部分の温湿度変化を示している。23日17時30分に空調機を止めてから、この部分の湿度が急激に上昇し、1時間ほどで湿度が100%に達していた。

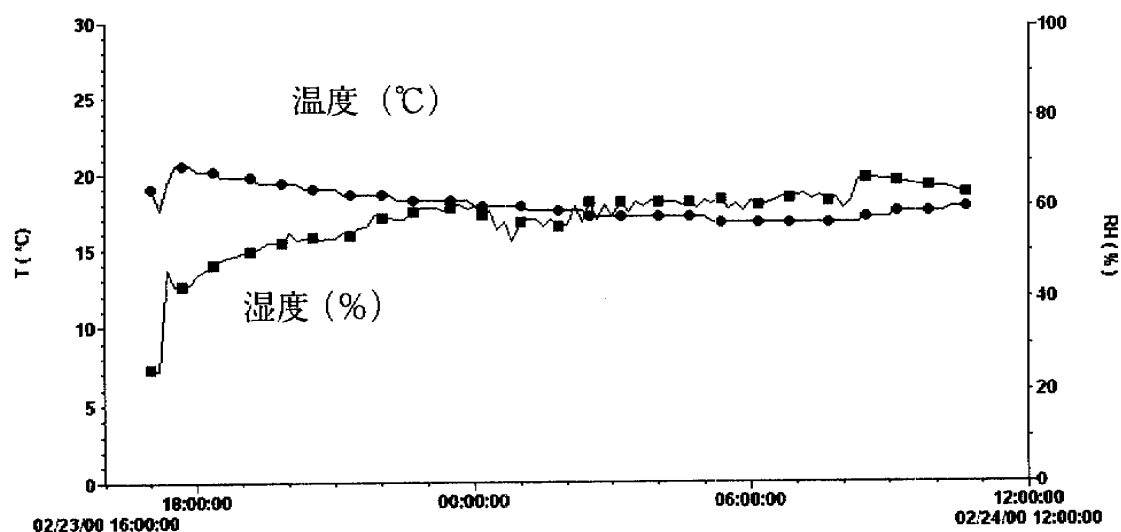
図8 空調機内の外気、リターン空気の混合部分

図8には、加湿部分の前に空気が通過する空調機の、リターン空気と外気の混合する部分の温湿度変化を示す。空調機停止後、徐々に湿度は上昇していくものの、この部分では最大65%程度までしか上昇していない。すなわち、ヒーターによる加湿部分を空気が通ることにより、空調稼働停止時でも加湿されていることが分かった。

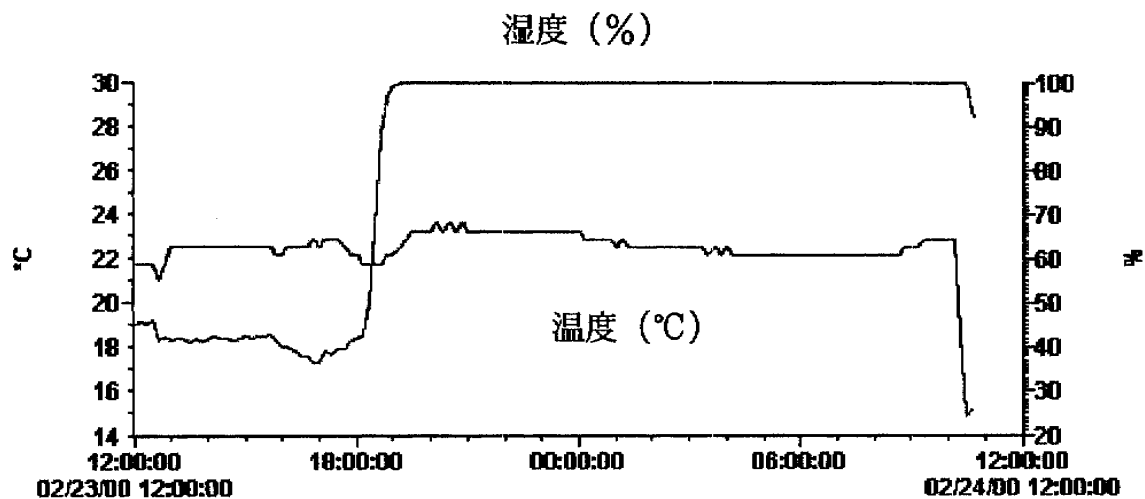
図9 収蔵庫天井空気吹き出し口部分の温湿度変化

図9に収蔵庫天井の空気吹き出し口の温湿度変化の時間軸を拡大したものを示す。図7のグラフに対応して、ヒーター加湿器部分の湿度が上昇するにつれて、アネモ部分の湿度も上昇し約19時に100%に達しているのが分かる。これらの結果から、ヒーターによる加湿部分に問題があると考え、空調停止時に加湿器の水をぬいて、同様の実験を行った。

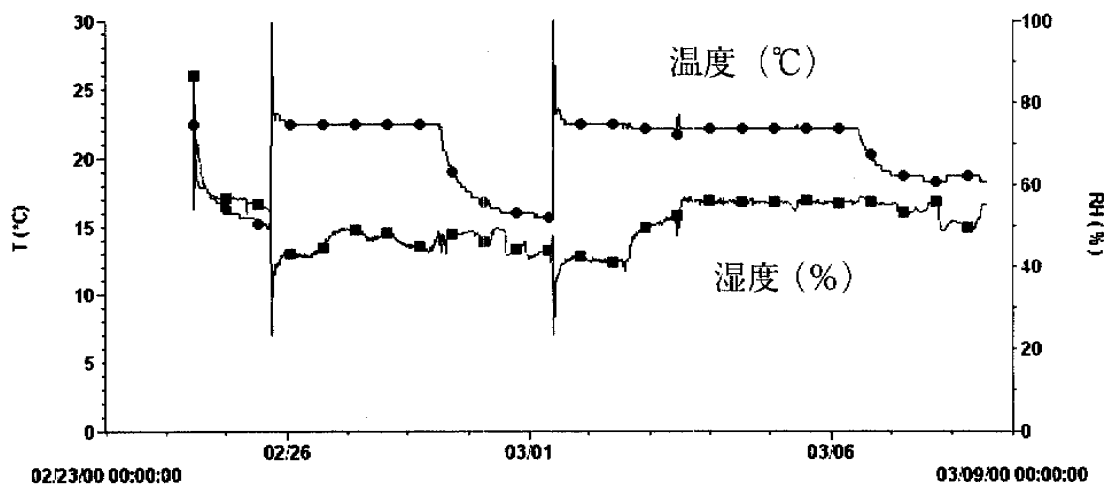
図10 収蔵庫天井空気吹き出し口部分の温湿度変化

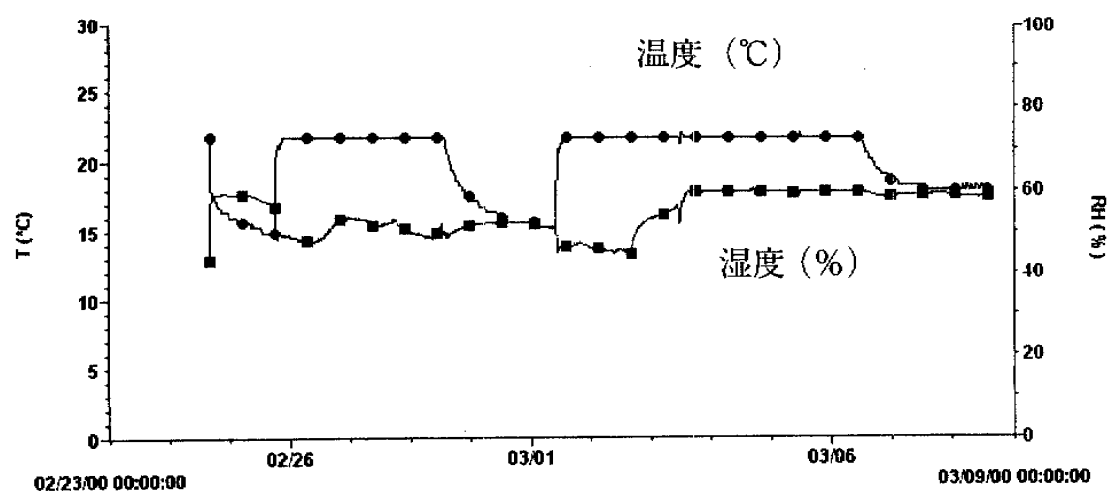
図11 収蔵庫中央部の温湿度変化

図11には、収蔵庫中央部の温湿度変化を示す。3月3日以降、空気吹き出し部分と同様に、湿度が59%程度に一定になっているのが見られる。また、3月6日の空調機停止後、温度は4℃程度下がっているものの、湿度の値は58～59%程度で一定になっているのが分かる。これは、壁面の調湿ボードや木材の調湿機能によると考えられる。

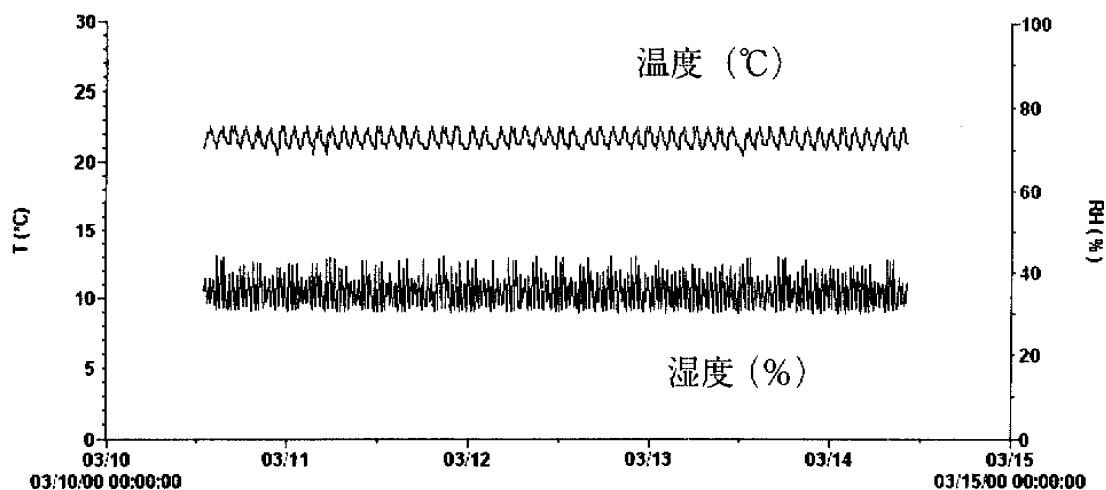
低湿収蔵庫は、空調機からの調湿された空気の供給と、収蔵庫内に入れられた除湿器により湿度を制御するシステムになっている。低湿収蔵庫で、湿度を40%に設定したときの収蔵庫中央部分の温湿度変化を図12に示す。湿度は、約30分間隔で32～43%の範囲で変動しているのが分かる。

図12 低湿収蔵庫中央部分の温湿度変化

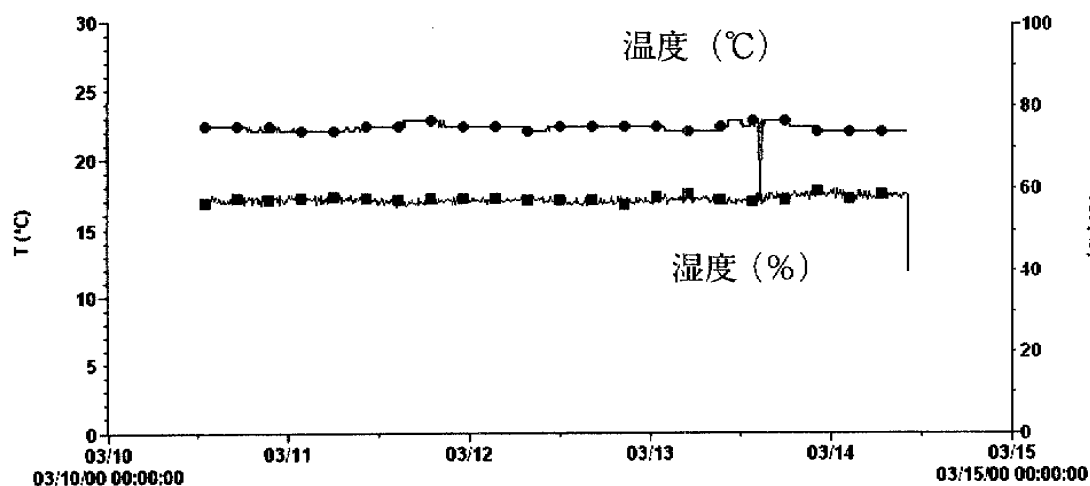
図13に空調機から低湿収蔵庫への開口部分の温湿度変化を図13に示す。空調機からの空気は、収蔵庫、前室と同系統であるので、ほぼ58%になっている。室内空調機が稼働すると湿度が下がり下限の設定値に達すると室内設置の空調が止まり、徐々に湿度が上がり、上限の設定値に達するとまた室内設置の空調機の稼働が開始するというサイクルになっている。この点に関しては、空調機の稼働頻度を下げることにより、より滑らかな湿度制御が可能であると思われるが、空調機の制御方法を改良しなければならないので、この点に関しては、空調業者と今後の改良方法を検討する予定である。

図13 低湿収蔵庫への空気供給部分の温湿度変化
